## 1. SUMARIO

Se realizó la inspección judicial, en el juicio verbal sumario 002- 2003, en la Cooperativa Valladolid, ciudad Joya de los Sachas, Cantón Joya de los Sachas, Provincia de Orellana, el 8 de septiembre del 2004. En esta diligencia he sido nombrado Perito por el Presidente de la Corte Superior de Nueva Loja.

## 2. REPORTE TÉCNICO SOBRE EL POZO SACHA 94

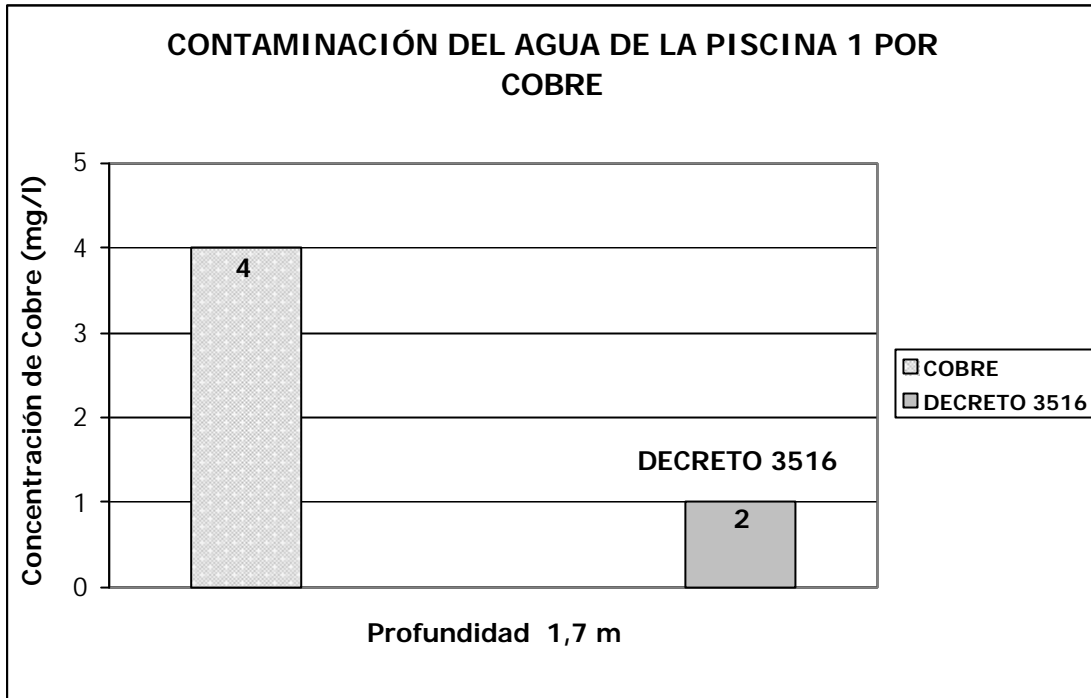
**Grafico 1. CONTAMINACION DEL AGUA CON COBRE, PISCINA 1**

El Cobre se encuentra en el agua de la piscina 1 con un exceso de tres veces, el Níquel se encuentra con un exceso de 143 veces más, el Plomo se encuentra con un exceso de 29 veces más, el Cromo VI se encuentra con un exceso de 7 veces más sobre el valor límite permitido por la norma contenida en el Decreto No. 3516

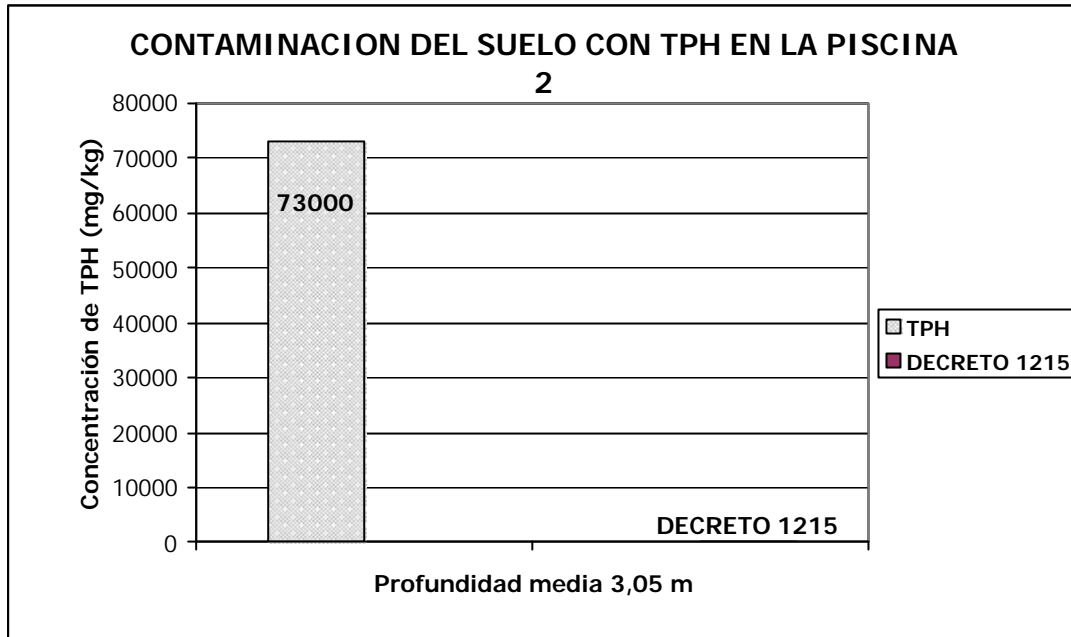
**Grafico 5. CONTAMINACION DEL SUELO CON TPH, PISCINA 1**

Los Hidrocarburos Totales De Petróleo (TPHs) se encuentran en el suelo de la piscina 2 con un exceso de 72 veces sobre la norma contenida en el Decreto No. 1215

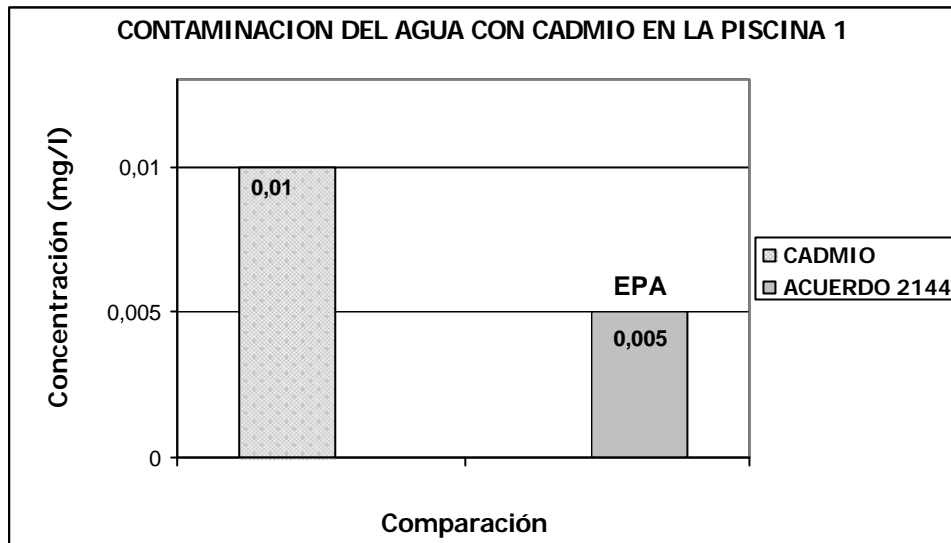
**Gráfico 6. CONTAMINACIÓN DEL AGUA CON CADMIO EN LA PISCINA 1**

- El valor reportado de Cadmio sobrepasa 1 vez el límite máximo permisible con respecto a EPA
  - El valor reportado de Fenoles sobrepasa 9 veces, Plomo sobrepasa en 2.6 veces, Níquel sobrepasa en 20 %, el límite máximo permisible con respecto al acuerdo 2144

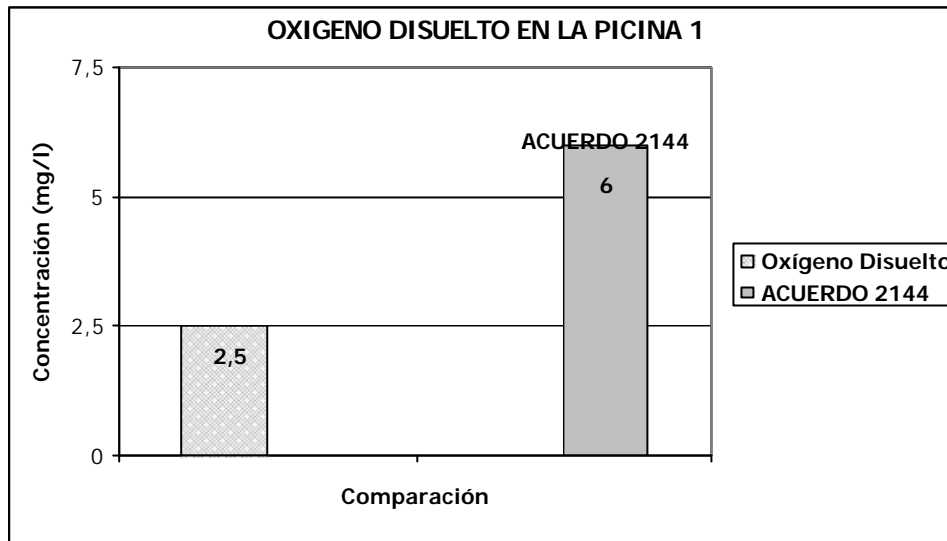
**Gráfico 10. OXIGENO DISUELTO EN LA PISCINA 1**

- El valor reportado de Oxígeno disuelto se encuentra 1.4 veces por debajo del valor mínimo permisible con respecto al acuerdo 2144
- No se reporta un parámetro muy importante para caracterizar aguas que han sufrido contaminación con hidrocarburos como es el caso de los Hidrocarburos de petróleo totales (TPH), y metales pesados como es el caso de Cromo VI y Bario (provenientes de los fluidos de perforación); pero que no estaban estipulados en la legislación vigente para el año en el que se realizó la remediación.
