Se realizó la inspección judicial, en el juicio verbal sumario 002 – 003 en el sitio denominado SHUSHUFINDI POZO 48, Parroquia: La Victoria, Cantón Shushufindi, Provincia de Sucumbíos, el 02 de Septiembre del 2004. En esta diligencia he sido Perito por el Presidente de la Corte Superior de Nueva Loja.

INFORME DE LA INSPECCIÓN JUDICIAL DEL POZO SHUSHUFINDI 48

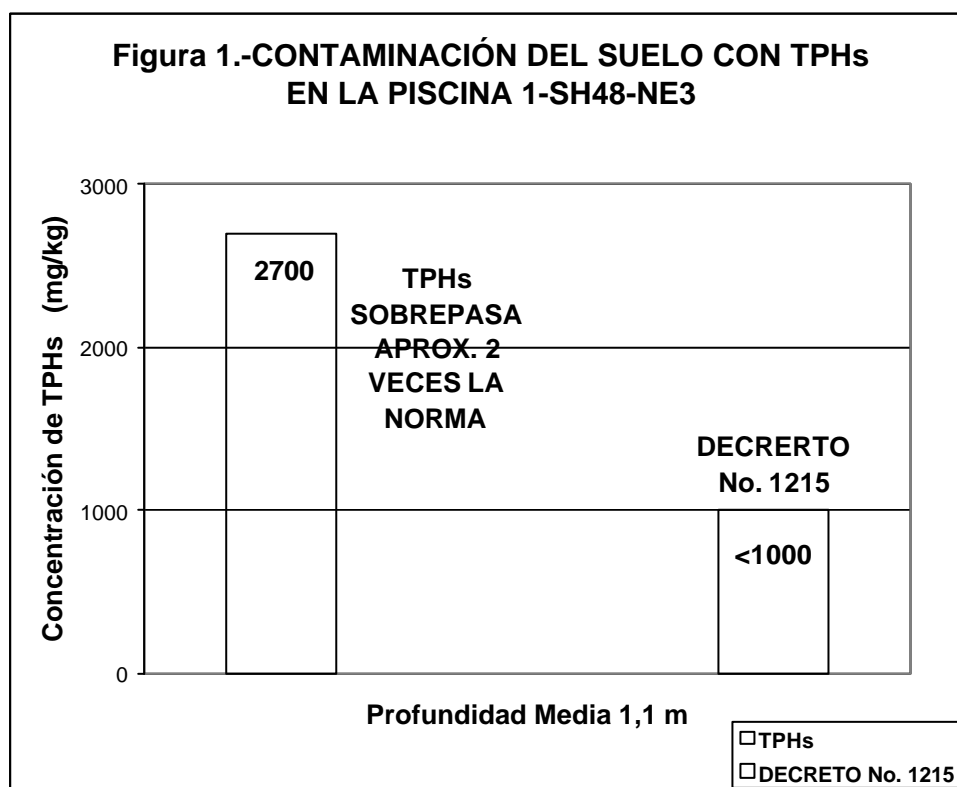
SUELO. PISCINA 1

TPHs. La muestra de suelo de la PISCINA 1, evidencia estar contaminada con los tóxicos TPHs, en concentraciones que sobrepasan aproximadamente 2 veces la norma contenida en el DECRETO No.1215.

RANGO DE PROFUNDIDAD (m)	PROFUNDIDAD MEDIA (m)	CONCENTRACIÓN DE TPHs (mg/kg)	DECRETO No. 1215 (mg/kg)
1,0-1,2	1,1	2700	<1000

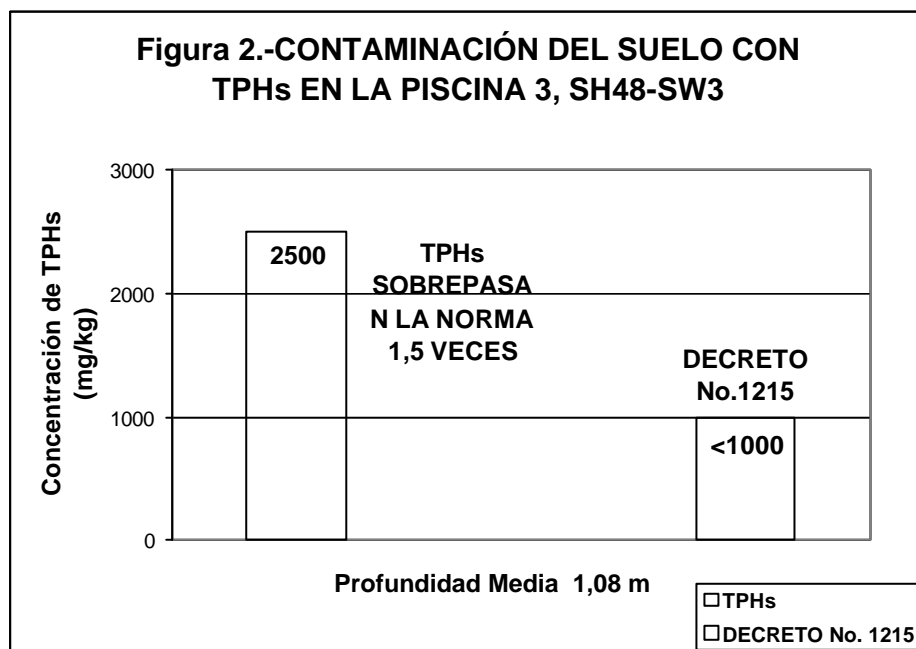
TPHs.-La muestra de suelo tomada en un rango de profundidad de 0,85 a 1,31 metros de la PISCINA 3, evidencia estar contaminada con Hidrocarburos de Petróleo Totales (TPHs), en concentración que sobrepasa aproximadamente 1,5 veces el DECRETO No. 1215, R.O. No. 265 de 13 de Febrero de 2001.

RANGO DE PROFUNDIDAD (m)	PROFUNDIDAD MEDIA (m)	CONCENTRACIÓN DE TPHs (mg/kg)	DECRETO No. 1215 (mg/kg)
0,85-1,31	1,08	2500	<1000

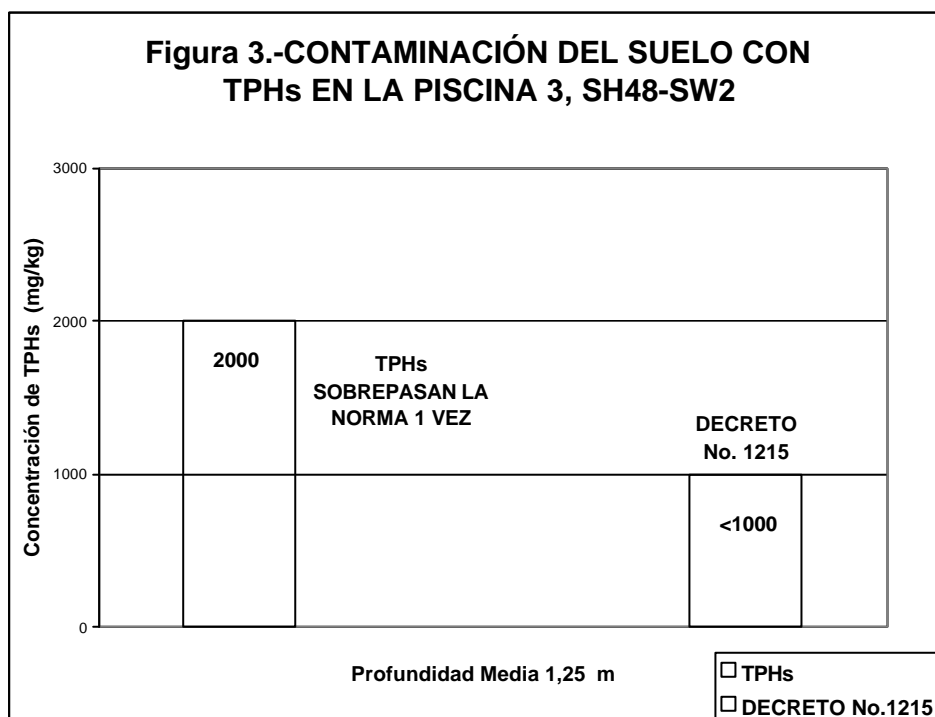
TPHs.-La muestra de suelo de la PISCINA 3, tomada en un rango de profundidad de 1,20 a 1,30 metros, evidencia estar contaminada con los tóxicos TPHs (HIDROCARBUROS DE PETRÓLEO TOTALES), en concentración que sobrepasan una vez el DECRETO No.1215.

RANGO DE PROFUNDIDAD (m)	PROFUNDIDAD MEDIA (m)	CONCENTRACIÓN DE TPHs (mg/kg)	DECRETO No. 1215 (mg/kg)
1,2-1,3	1,25	2000	<1000

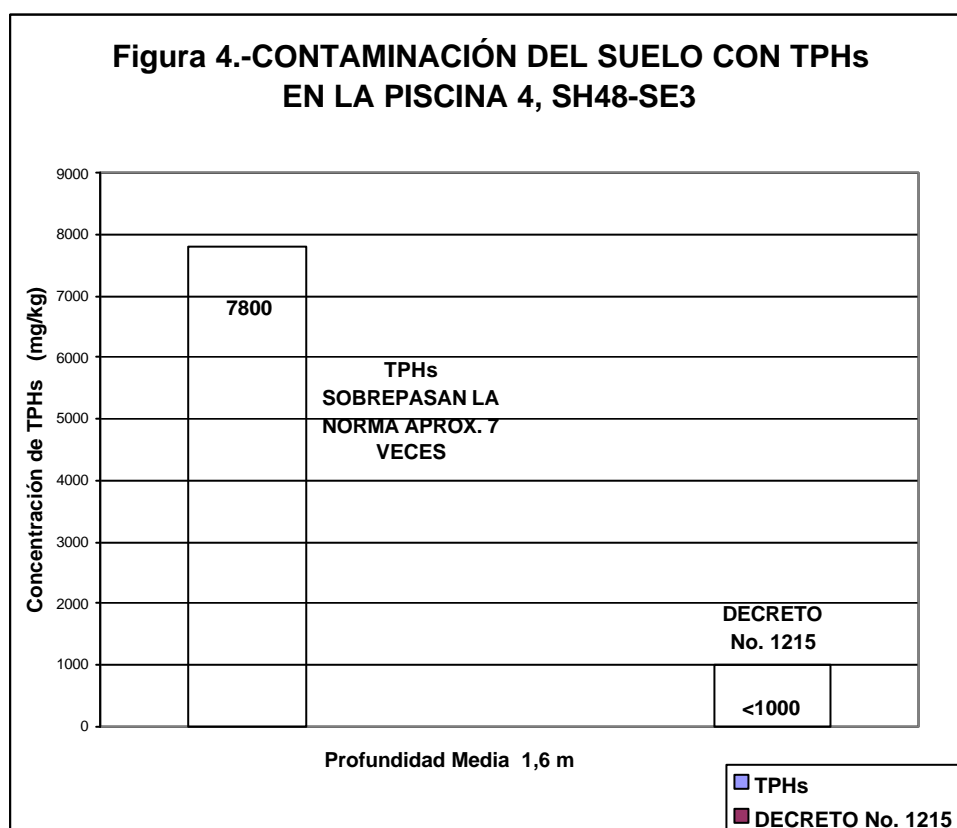
TPHs.- La muestra de suelo de la PISCINA 4, profundidad (1.55 – 1.70) evidencia estar contaminada con los tóxicos TPHs, en concentración que sobrepasa aproximadamente 7 veces el Decreto 1215. (Figura 4)

RANGO DE PROFUNDIDAD (m)	PROFUNDIDAD MEDIA (m)	CONCENTRACIÓN DE TPHs (mg/kg)	DECRETO No. 1215 (mg/kg)
1,55-1,70	1,6	7800	<1000

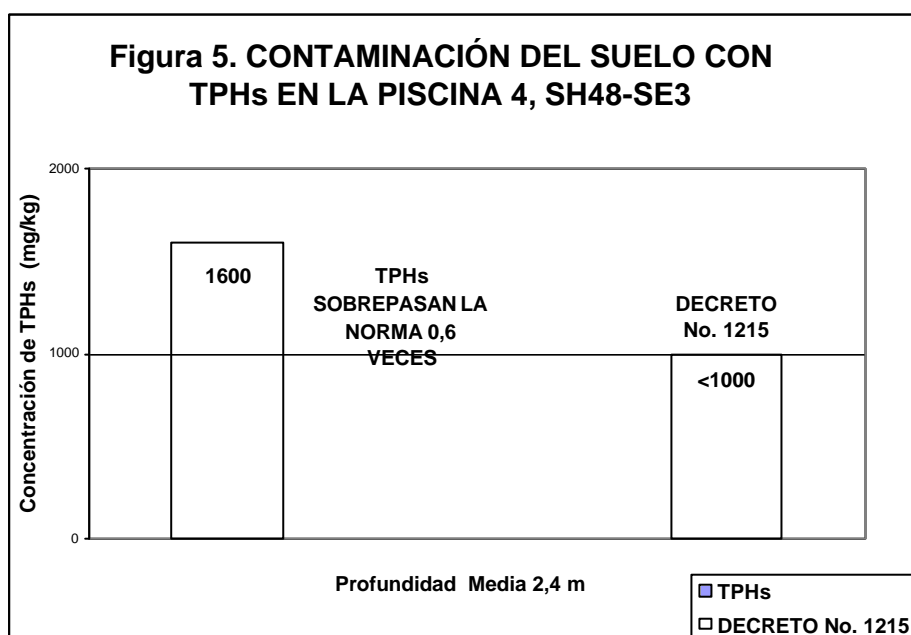
TPHs.-La muestra de suelo de la PISCINA 3, profundidad 2.28 a 2.55, evidencia estar contaminada con los tóxicos TPHs (HIDROCARBUROS DE PETRÓLEO TOTALES), en concentración que sobrepasan aproximadamente 0,6 veces el DECRETO No.1215. (Figura 5).

RANGO DE PROFUNDIDAD (m)	PROFUNDIDAD MEDIA (m)	CONCENTRACIÓN DE TPHs (mg/kg)	DECRETO No. 1215 (mg/kg)
2,28-2,55	2,4	1600	<1000

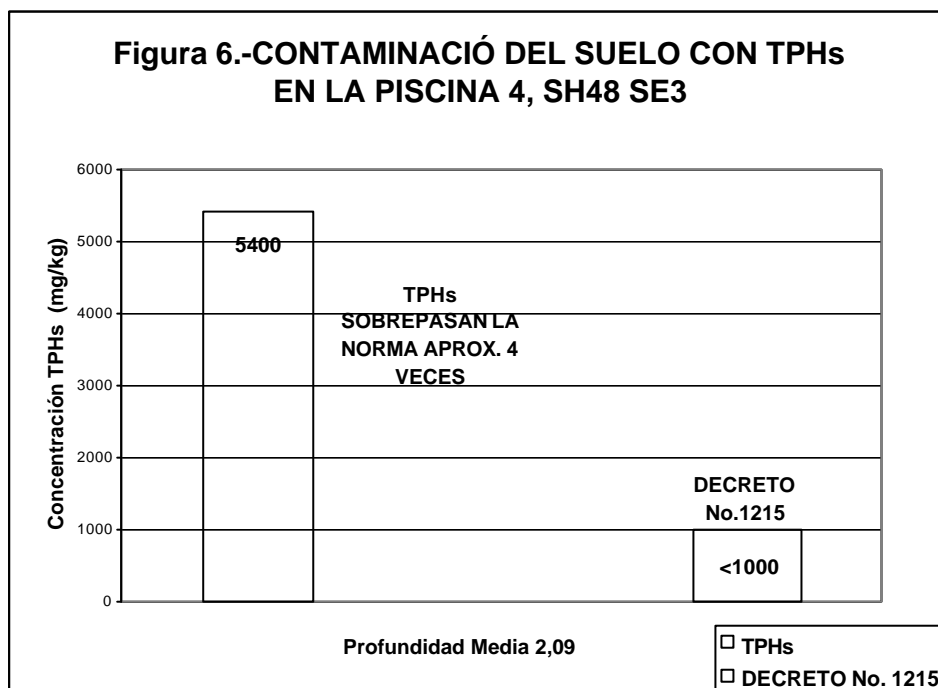
TPHs.-La muestra de suelo de la PISCINA 4, profundidad, 2.75 a 3.05, evidencia estar contaminada con los tóxicos TPHs, en concentración que sobrepasan aproximadamente 4 veces el Decreto 1215. (Figura 6)

RANGO DE PROFUNDIDAD (m)	PROFUNDIDAD MEDIA (m)	CONCENTRACIÓN DE TPHs (mg/kg)	DECRETO No. 1215 (mg/kg)
2,75-3,05	2,9	5400	<1000

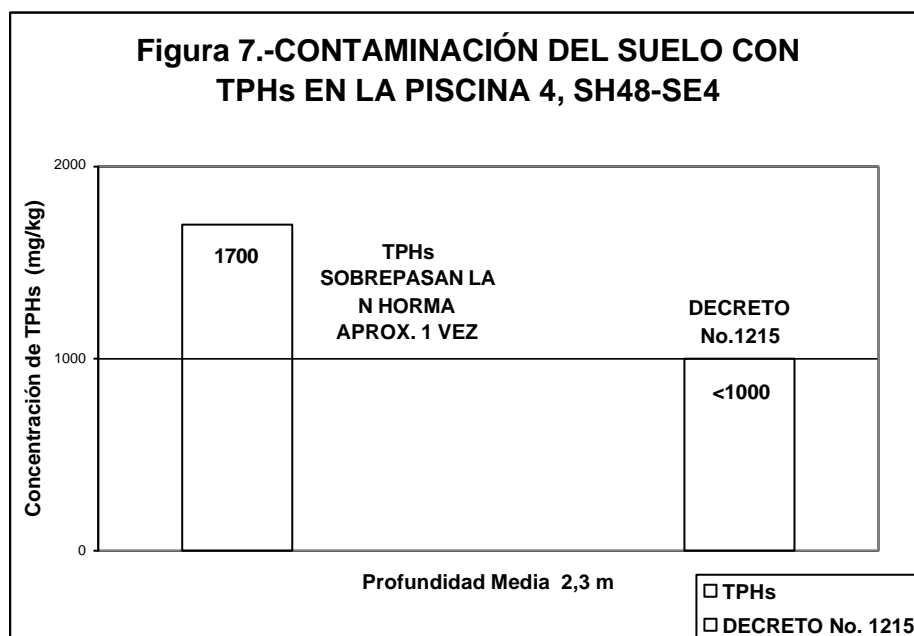
TPHs.-La muestra de suelo de la PISCINA 4, profanidad 2.20 a 2.40 metros, evidencia estar contaminada con los tóxicos, en concentración que sobrepasan aproximadamente 1 vez el DECRETO No.1215. (Figura 7)

RANGO DE PROFUNDIDAD (m)	PROFUNDIDAD MEDIA (m)	CONCENTRACIÓN DE TPHs (mg/kg)	DECRETO No. 1215 (mg/kg)
2,20-2,40	2,30	1700	<1000

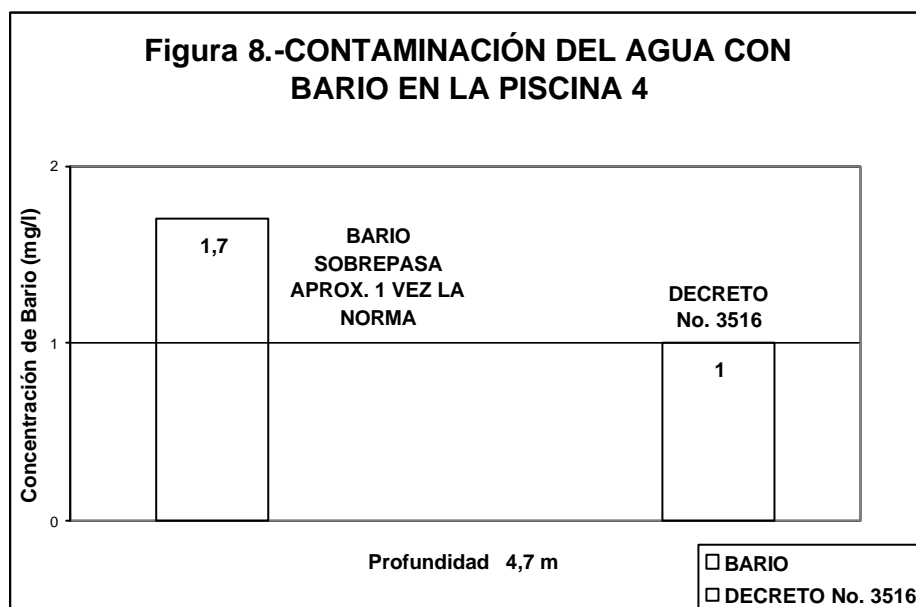
BARIO.-La muestra de agua de la PISCINA 4, evidencia estar contaminada con el tóxico BARIO, en concentración que sobrepasa aproximadamente 1 vez el DECRETO No. 3516. (Figura 8).

PROFUNDIDAD (m)	CONCENTRACIÓN DE BARIO (mg/l)	DECRETO No. 3516 (mg/l)
4,7	1,7	1

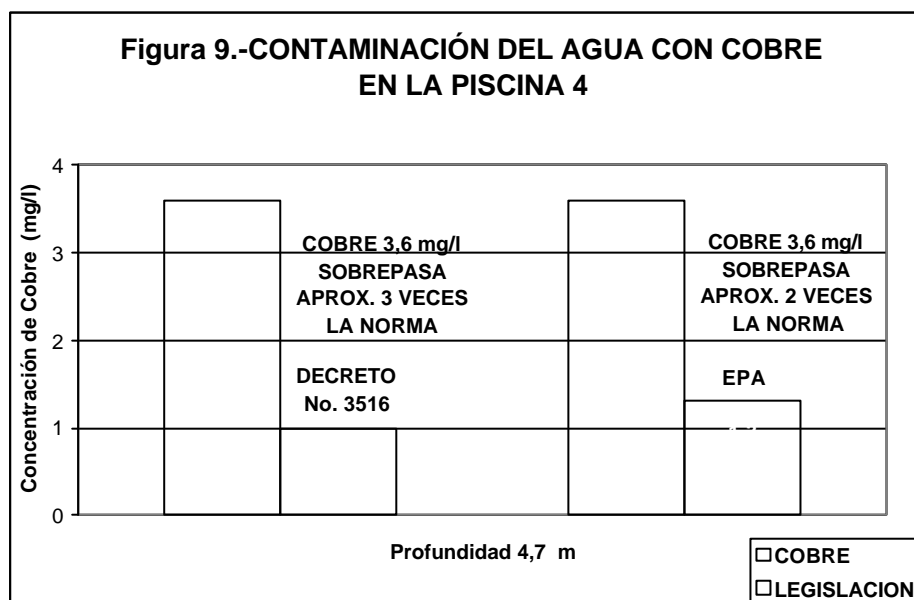
COBRE.-La muestra de agua de la PISCINA 4, evidencia estar contaminada con el tóxico COBRE, en concentración que sobrepasa aproximadamente 3 veces el DECRETO No. 3516 y aproximadamente 2 veces la especificación de la norma EPA. (Figura 9)

PROFUNDIDAD (m)	CONCENTRACIÓN DE COBRE (mg/l)	DECRETO No. 3516 (mg/l)	EPA (mg/l)
4,7	3,6	1	1,3

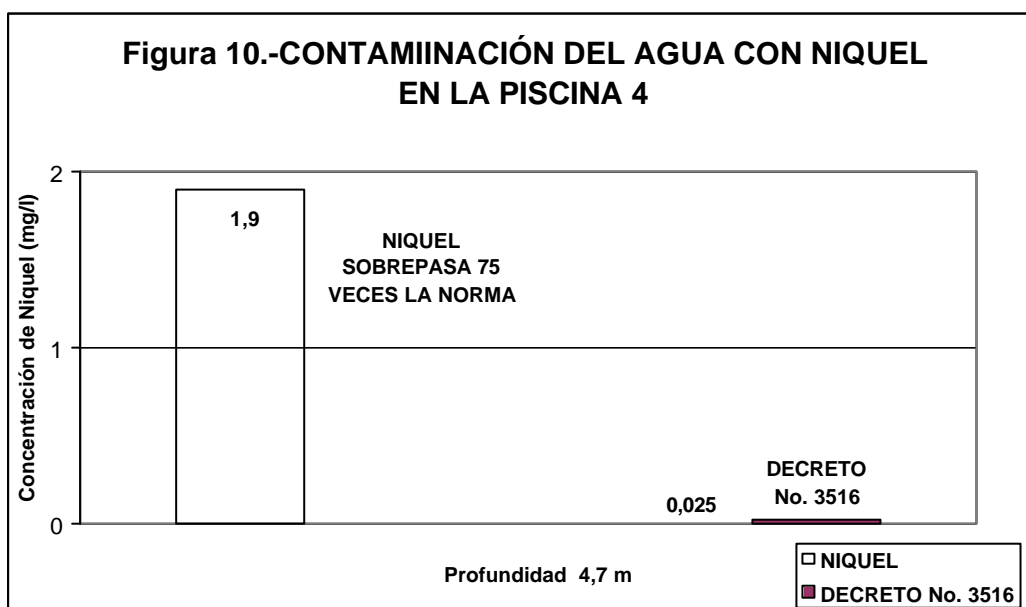
NÍQUEL-La muestra de agua de la PISCINA 4, evidencia estar contaminada con el tóxico NÍQUEL, en concentración que sobrepasa 75 veces el DECRETO No. 3516. (Figura 10)

PROFUNDIDAD (m)	CONCENTRACIÓN DE NÍQUEL (mg/l)	DECRETO No. 3516 (mg/l)
4,7	1,9	0,025

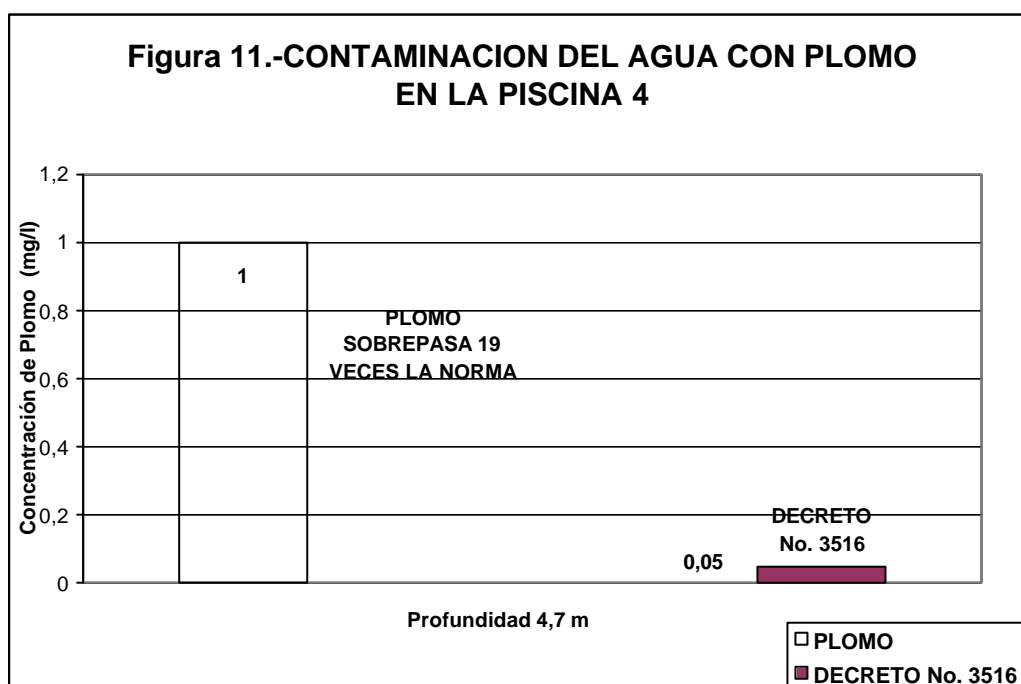
PLOMO.-La muestra de agua de la PISCINA 4, evidencia estar contaminada con el tóxico PLOMO, en concentración que sobrepasa 19 veces el DECRETO No. 3516. (Figura 11)

PROFUNDIDAD (m)	CONCENTRACIÓN DE PLOMO (mg/l)	DECRETO No. 3516 (mg/l)
4,7	1	0,05

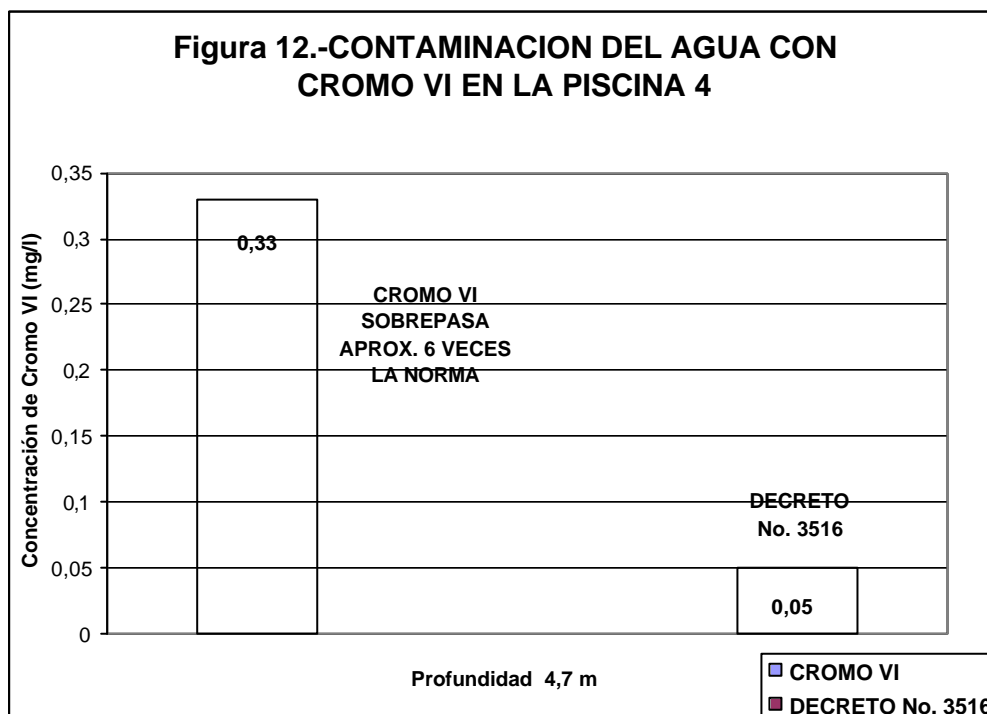
CROMO VI.-La muestra de agua de la PISCINA 4, evidencia estar contaminada con el tóxico CROMO VI, en concentración que sobrepasa aproximadamente 6 veces la norma contenida en el TEXTO UNIFICADO DE LEGISLACIÓN SECUNDARIA DEL MINISTERIO DEL AMBIENTE, el cual se encuentra en el DECRETO No. 3516. (Figura 12).

PROFUNDIDAD (m)	CONCENTRACIÓN DE CROMO VI (mg/l)	DECRETO No. 3516 (mg/l)
4,7	0,33	0,05

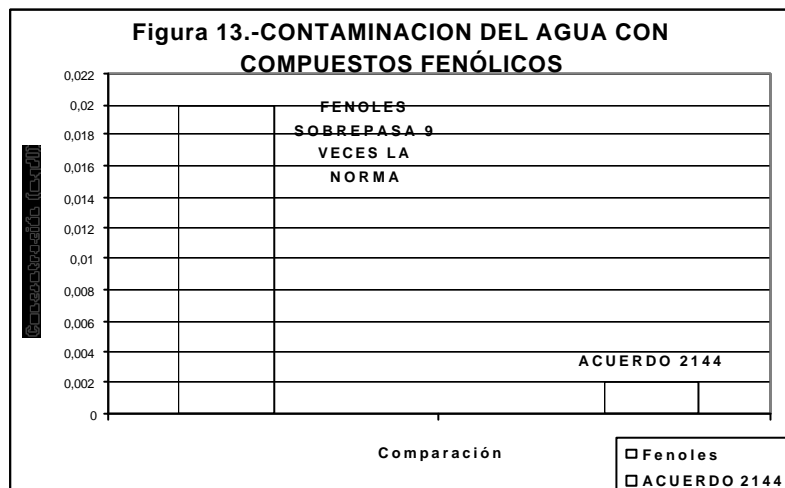
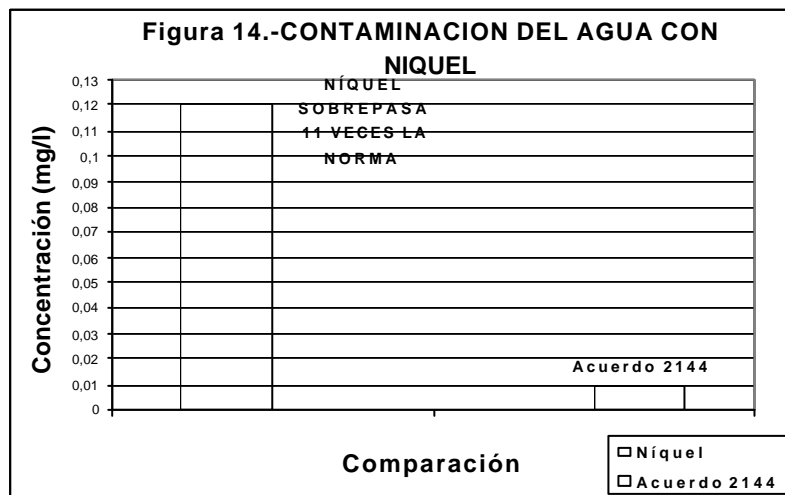
El níquel sobrepasa en once veces el límite máximo permisible permitido por el Decreto No. 2144 del 5 de junio de 1989.

Los excesos de las concentraciones de los contaminantes se grafican (Figuras 13 y 14) a continuación para visualizar los excesos respecto al ACUERDO No. 2144 del 5 de junio de 1989.

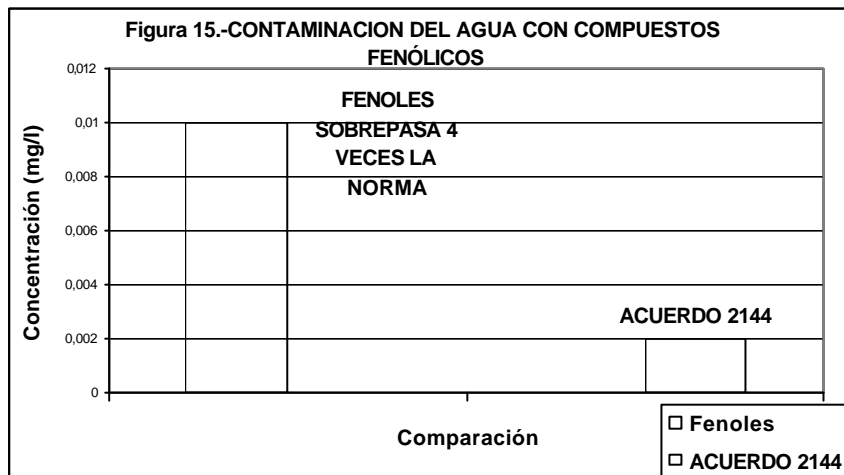
La concentración de fenoles sobrepasa en cuatro veces el límite máximo permitido por el Decreto No. 2144 del 5 de junio de 1989. (Figura 15)

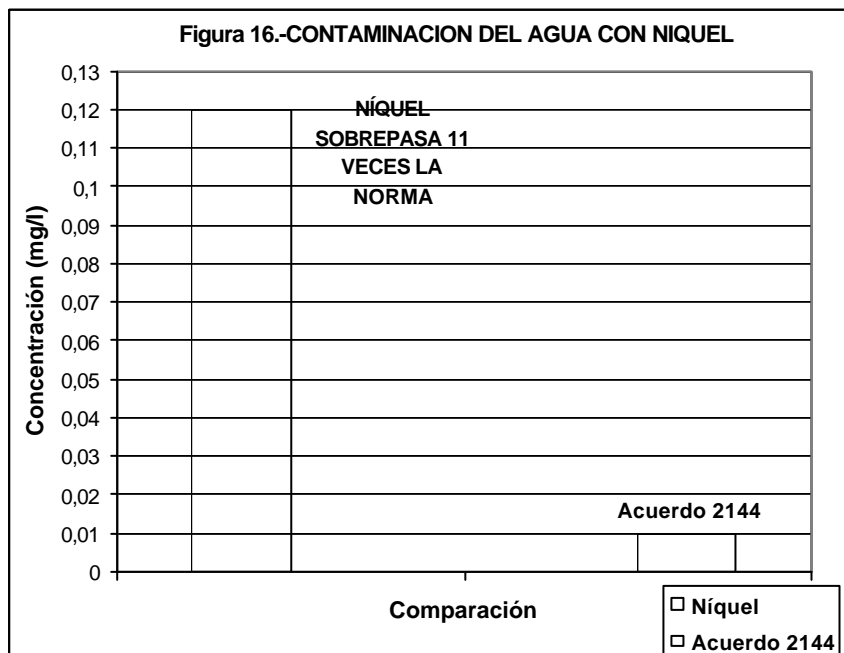
La concentración de níquel sobrepasa en once veces el límite máximo permisible permitido por el Decreto No. 2144 del 5 de junio de 1989. (Figura 16).

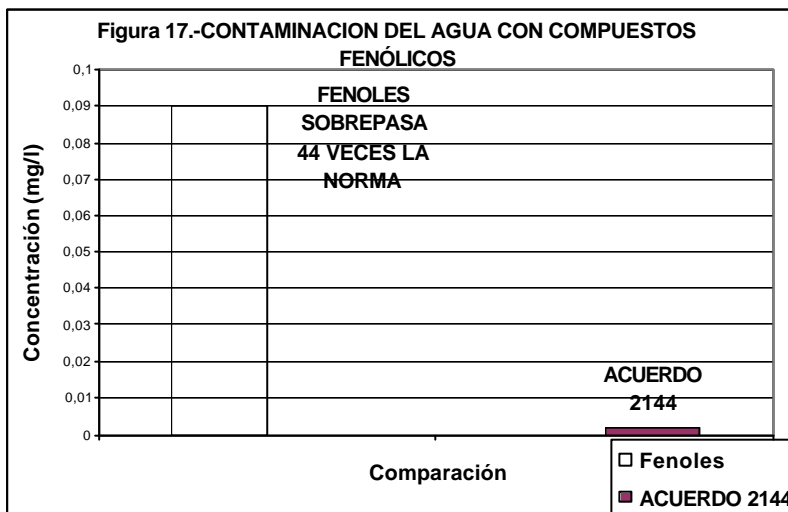
Los compuestos fenólicos sobrepasa en cuarenta y cuatro veces el límite máximo permitido por el Decreto No. 2144 del 5 de junio de 1989. (Figura 17)

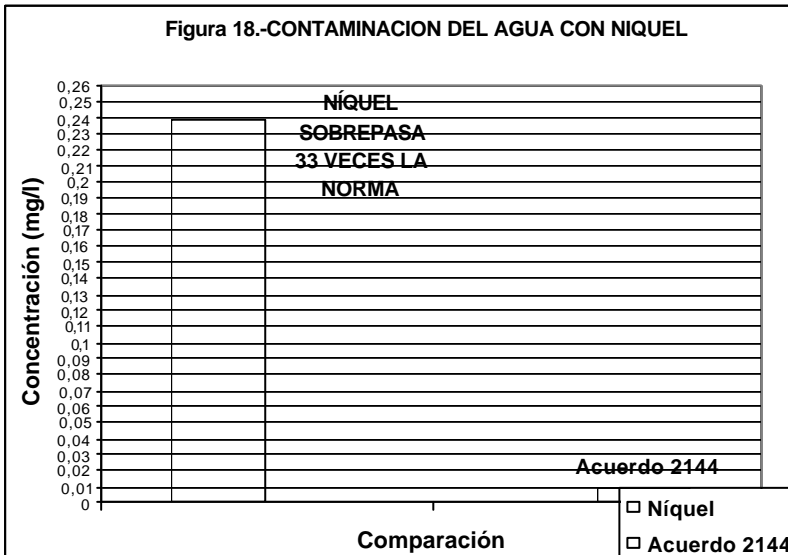
El níquel, sobrepasa en treinta y tres veces el límite máximo permisible permitido por el Decreto No. 2144 del 5 de junio de 1989. (Figura 18).
