**HISTORIA E INVENTARIO DE PISCINAS DE DESECHOS ABIERTAS POR LA OPERACIÓN DE LA COMPAÑÍA  
TEXPET EN LA AMAZONÍA ECUATORIANA**

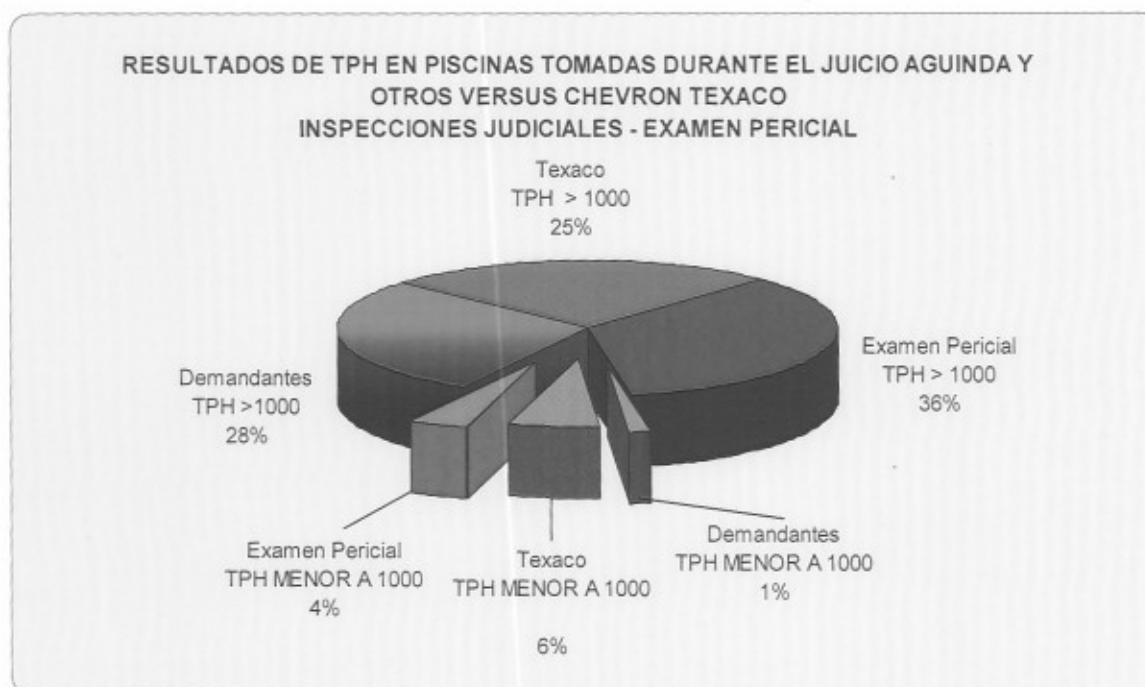
**Gráfico 16**

Resultados de TPH en piscinas tomadas en Inspecciones Judiciales y Examen Pericial clasificada por la fuente de información.

De las 196 piscinas visitadas se halló que 46 pertenecían a pozos operados exclusivamente por Texaco, en donde se registran únicamente 4 piscinas que tienen resultados de TPH bajo los 1000 mg/Kg., el resto de piscinas tienen resultados de TPH entre 1.300 mg/Kg y 900.000 mg/Kg. De las 46 piscinas localizadas en pozos de operación exclusiva de Texaco, 15 piscinas pertenecieron al RAP, todas ellas constan como piscinas remediadas completamente, pero sólo 2 tienen resultados de TPH menores a 1000 mg/Kg.

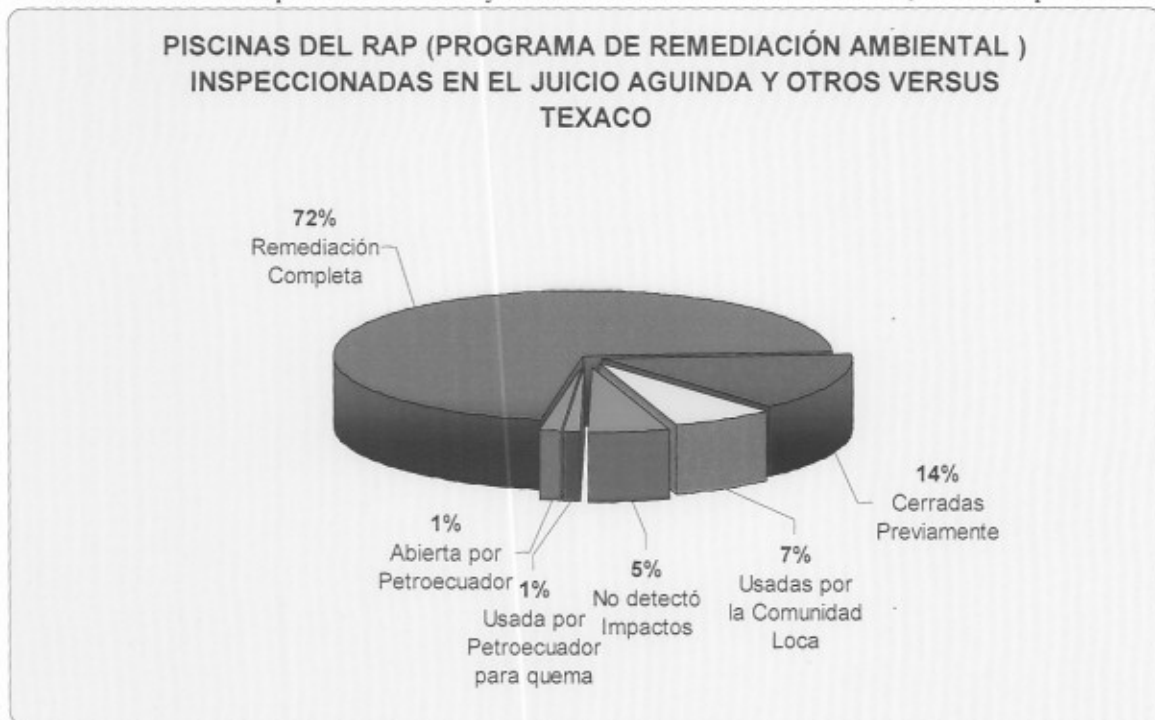
**Gráfico 15**

De las 196 piscinas visitadas en Inspecciones Judiciales y Examen Pericial, se encontró que 76 piscinas pertenecieron al RAP, las cuales fueron distribuidas de la siguiente manera:

Piscinas visitadas en Inspecciones Judiciales y Examen Pericial con resultados de TPH, clasificada por el RAP

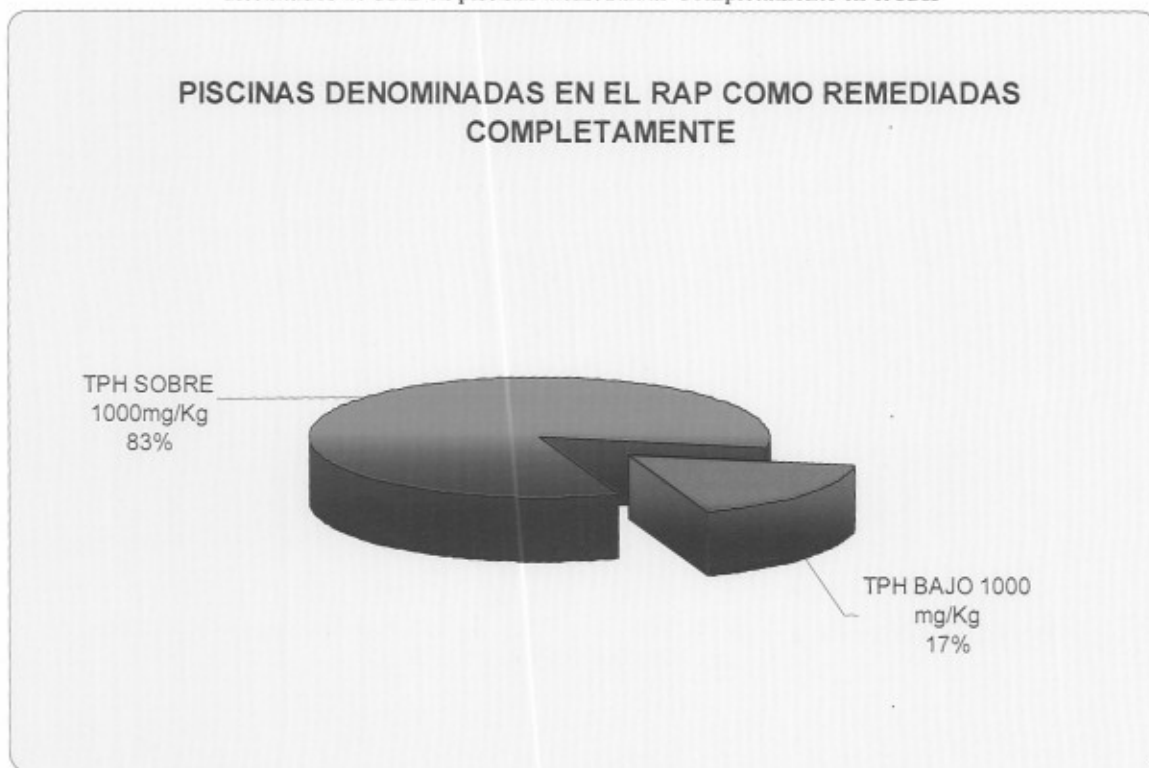
Gráfico 16

Las piscinas visitadas en el Examen Pericial e Inspecciones Judiciales que pertenecieron al RAP y se encuentran denominadas como Remediadas completamente presentan 9 resultados de TPH menores a 1000 mg/kg, y 45 resultados de TPH mayores a 1000 mg/Kg., como muestra el gráfico.

Resultados de TPH en piscinas Remediadas Completamente en el RAP

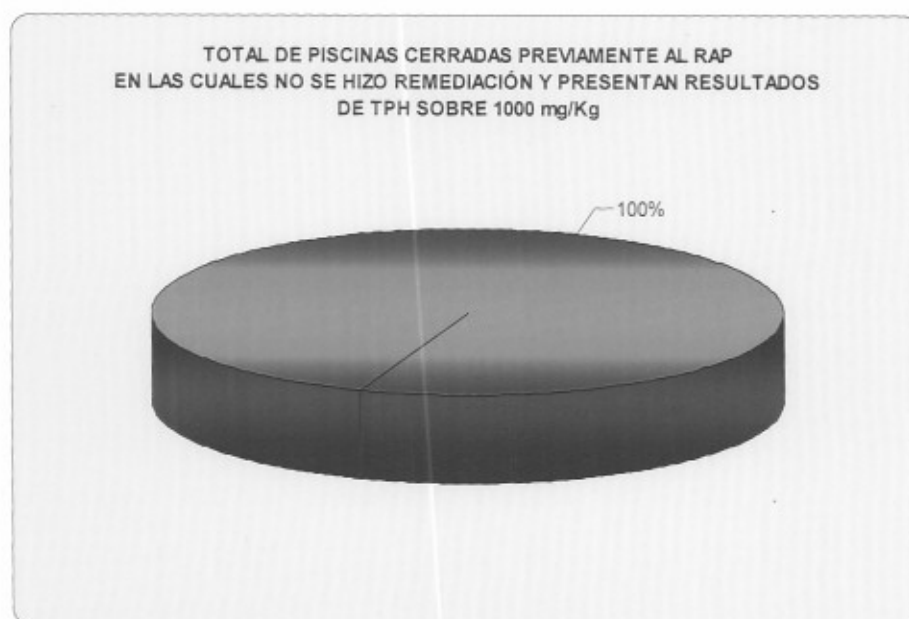
**Gráfico 17**  
Resultados de TPH en piscinas Cerradas previamente al RAP

Se encontró que de las 76 piscinas inspeccionadas, 11 fueron denominadas en el RAP como NFA, ya que fueron cerradas previamente y en las cuales no se hizo remediación, todas ellas presentan resultados de TPH sobre los 1000 mg/Kg y llegan a tener resultados máximos de TPH de 175.095mg/Kg.

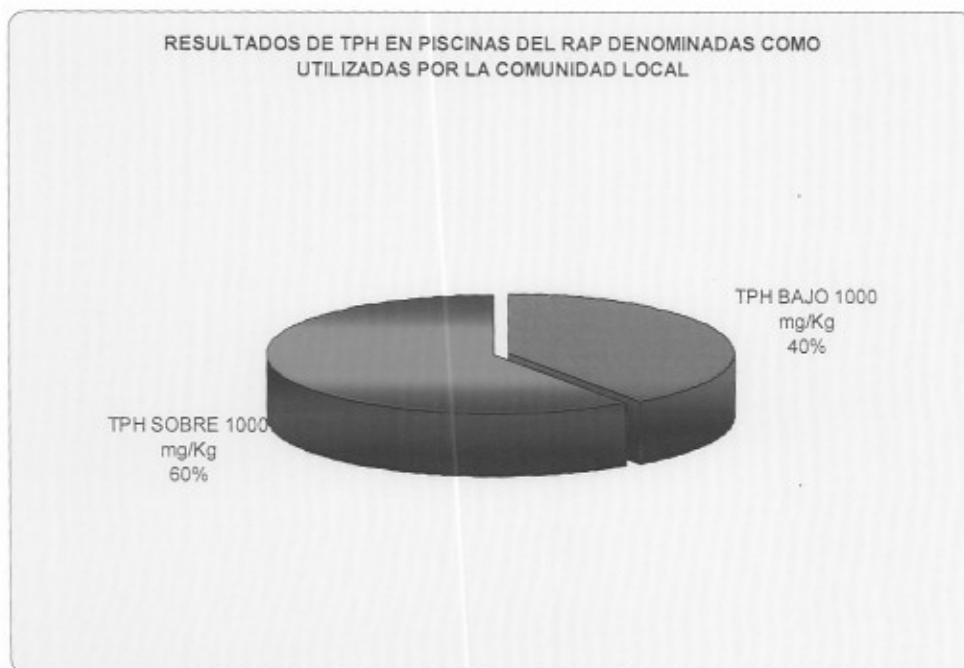
**Gráfico 18**  
Resultados de TPH en piscinas del RAP utilizadas por la comunidad local

Se determinó con esta relación que existen piscinas que al categorizarlas como “Usadas por la Comunidad Local” se limitó la remediación puesto que el 60% de las muestras tienen resultados de TPH sobre los 1000 mg/Kg.

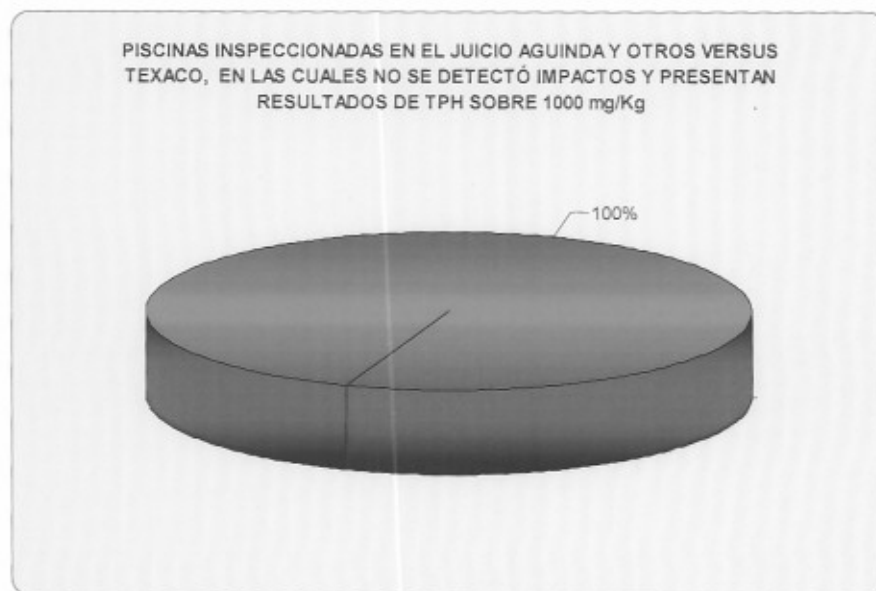
**Gráfico 19**

De las piscinas visitadas en las Inspecciones Judiciales y en el Examen Pericial, respecto de los resultados de hidrocarburos (TPH), existen cuatro piscinas, en las cuales no se realizaron actividades de remediación en el RAP debido a que “no detectaron impactos”, pero los resultados obtenidos muestran valores entre los 2600 a 63.000 mg/Kg.

Resultados de TPH sobre 1000 mg/Kg en piscinas del RAP, en las cuales no se detectó impactos
