Se realizó la inspección judicial, en el juicio verbal sumario 002 – 003 en el sitio denominado SHUSHUFINDI POZO 48, Parroquia: La Victoria, Cantón Shushufindi, Provincia de Sucumbíos, el 02 de Septiembre del 2004. En esta diligencia he sido Perito por el Presidente de la Corte Superior de Nueva Loja.

INFORME DE LA INSPECCIÓN JUDICIAL DEL POZO SHUSHUFINDI 48

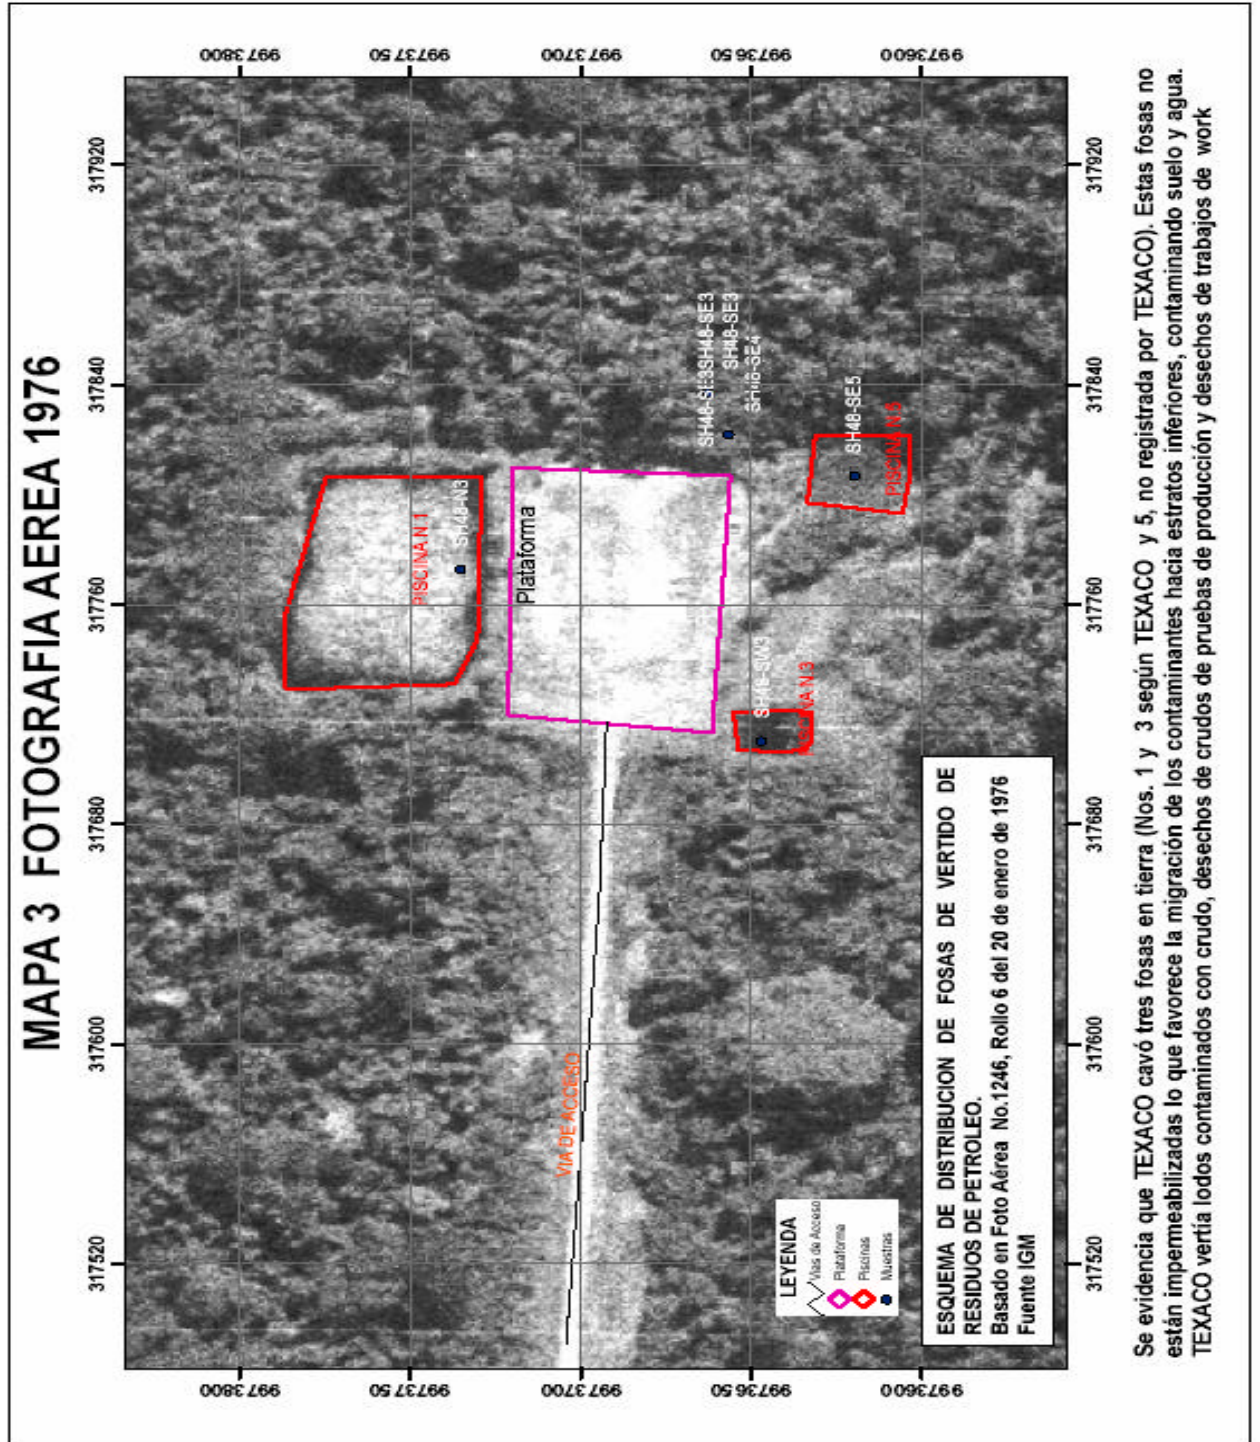
FOTO AÉREA DE 1976.-Se evidencia que TEXACO cavó tres fosas en tierra (Nos. 1 y 3 según TEXACO y 5, no registrada por TEXACO). Estas fosas no están impermeabilizadas lo que favorece la migración de los contaminantes hacia estratos inferiores, contaminando suelo y agua. TEXACO vertía lodos contaminados con crudo, desechos de crudos de pruebas de producción y desechos de trabajos de work over. (Mapa 3), sus coordenadas geográficas se presentan en el mapa geográfico de 1976.

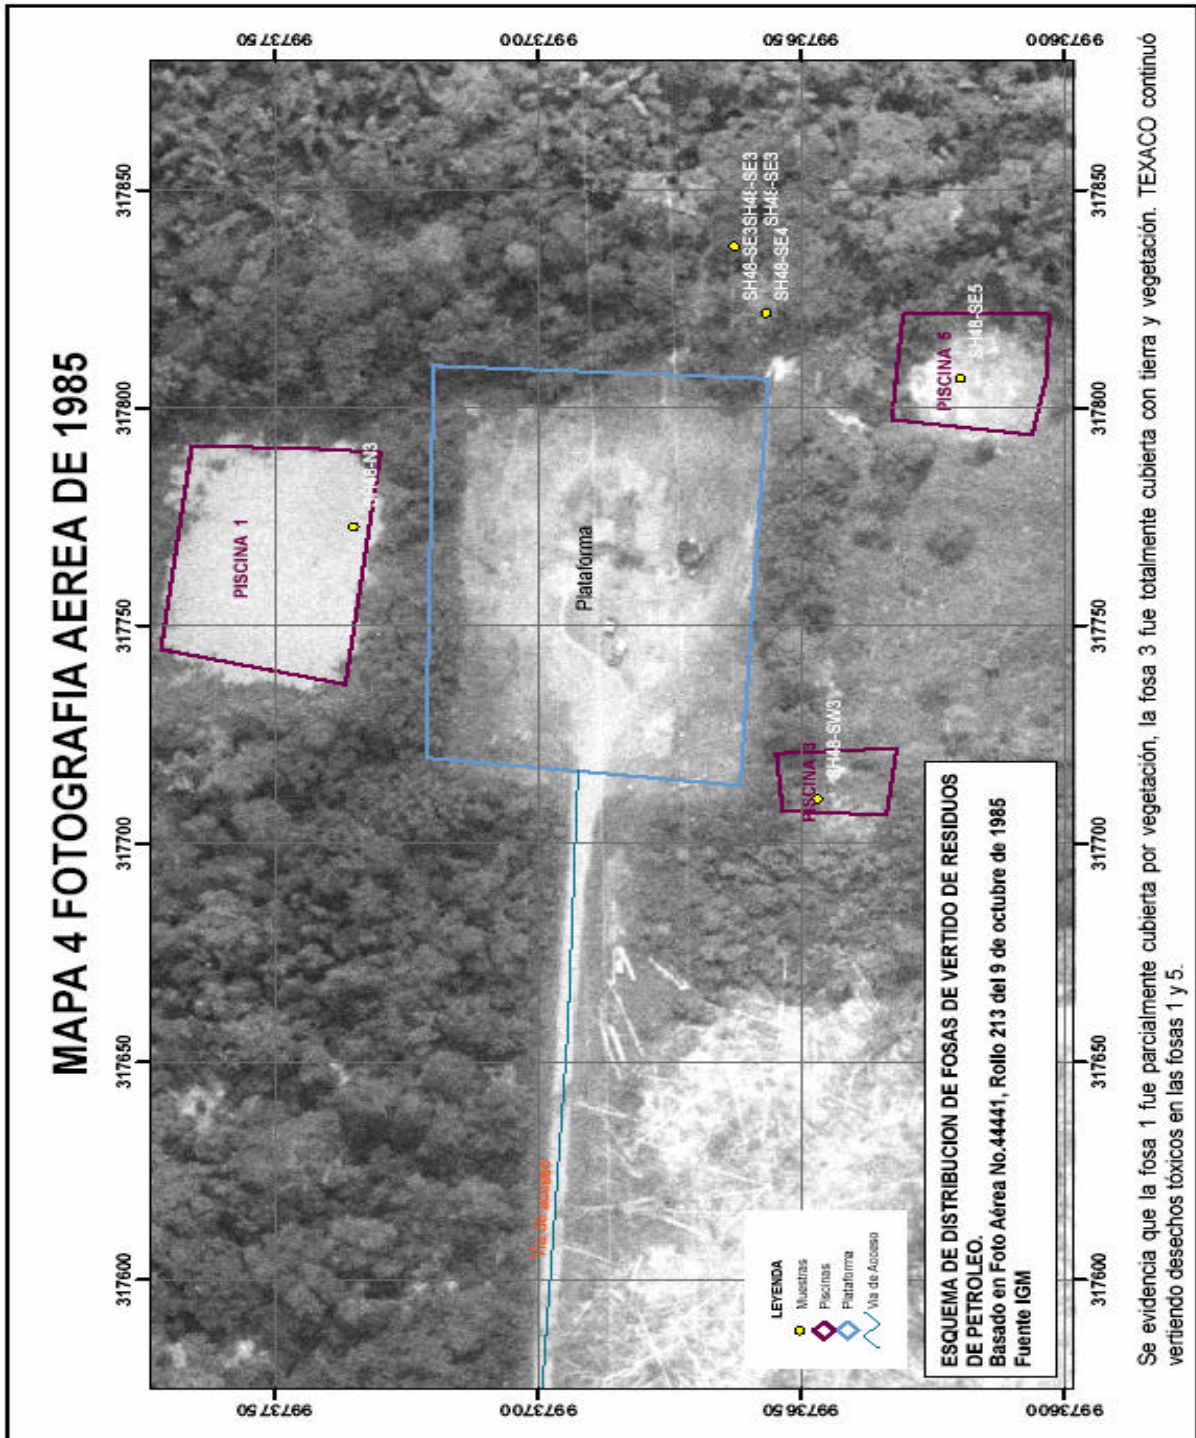
FOTO AÉREA DE 1985.-Se evidencia que la fosa 1 fue parcialmente cubierta por vegetación, la fosa 3 fue totalmente cubierta con tierra y vegetación. TEXACO continuó vertiendo desechos tóxicos en las fosas 1 y 5. (Mapa 4)

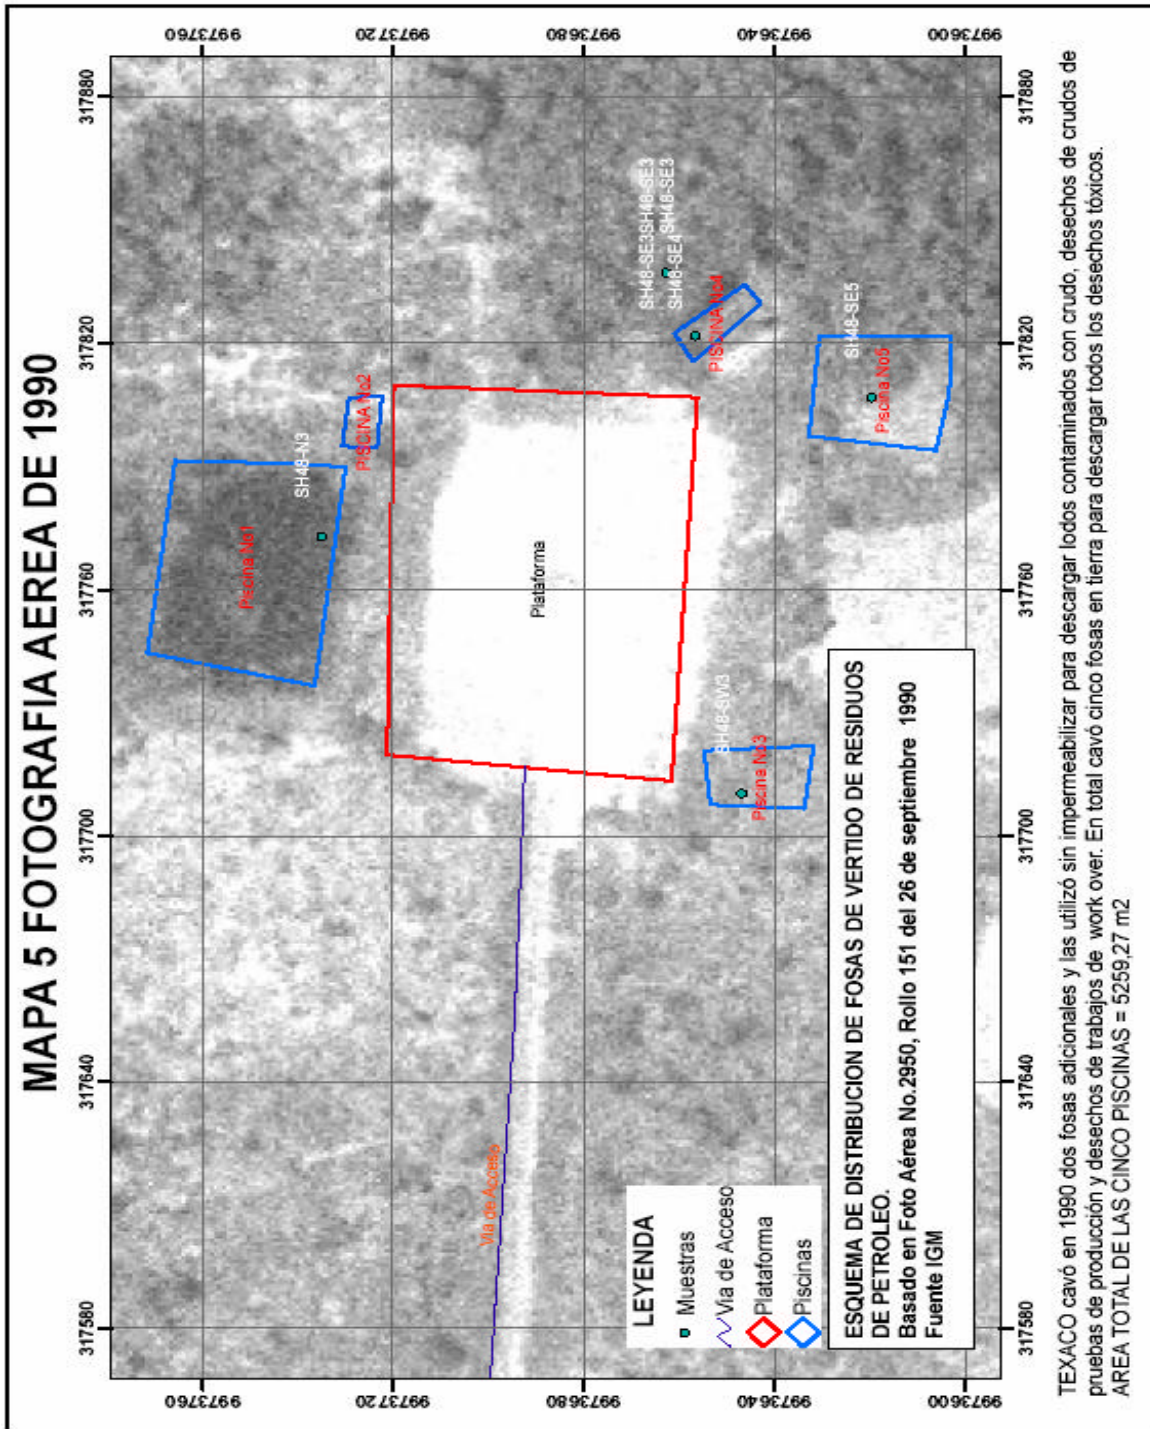
FOTO AÉREA DE 1990.-TEXACO cavó en 1990 dos fosas adicionales y las utilizó sin impermeabilizar para descargar lodos contaminados con crudo, desechos de crudos de pruebas de producción y desechos de trabajos de work over. En total cavó cinco fosas en tierra para descargar todos los desechos tóxicos. (Mapa 5)
